COMUNE DI IRSINA

PROGETTO DEFINITIVO

Intervento di ripristino della strada comunale "Fosso Martelli" - I° stralcio
codice intervento: MT030A/10

Relazione geologica

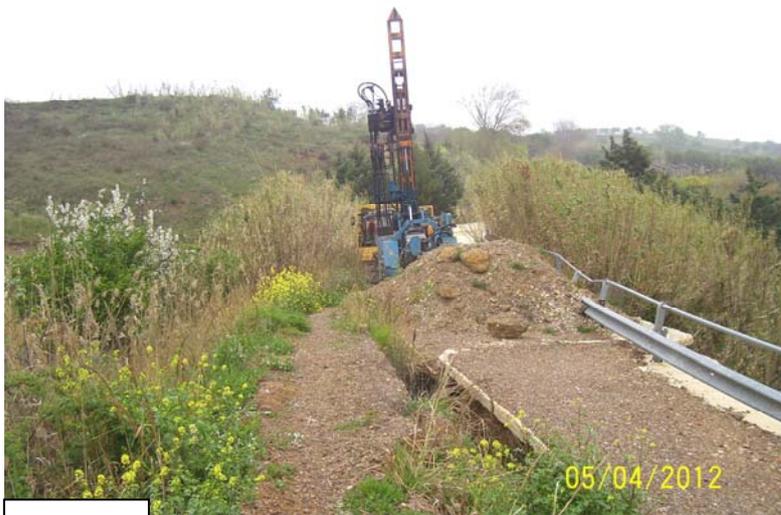
Foto n. 3

Come si può notare dalla foto n. 3 il tratto interessato coincide proprio con l'attraversamento della strada Comunale sul fosso Martelli.

L'attraversamento era stato realizzato attraverso un rilevato in terra battuta sostenuto da tubi in cemento sovrapposti del diametro di un metro. Tale struttura, a causa dello scalzamento al piede operato dalle acque che scorrono liberamente nell'alveo del fosso, ha

subito un cedimento e si è inclinata verso valle provocando la formazione di profonde fessure che hanno interessato anche la sede stradale rendendola impraticabile.

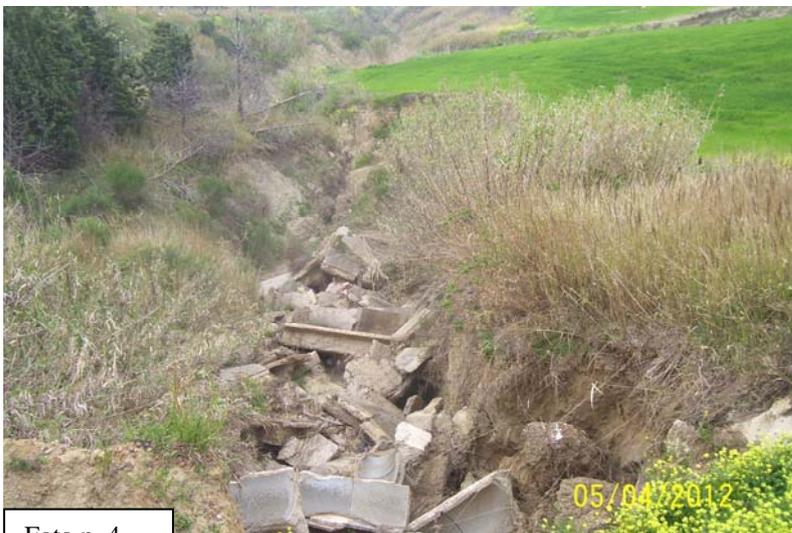
Foto n. 4

Insieme al rilevato stradale sono andate distrutte anche tutte le opere di regimazione delle acque che si trovavano a valle della strada come si nota nella foto n.4 a fianco.

Si può sicuramente affermare che è stata proprio

la distruzione delle opere di regimazione la causa del dissesto che ha interessato la strada e le sponde del fosso portando alla formazione di crolli e smottamenti in rapida estensione verso monte. Le acque di ruscellamento infatti trasportando via facilmente il terreno crollato predispongono le sponde a successivi crolli e smottamenti.

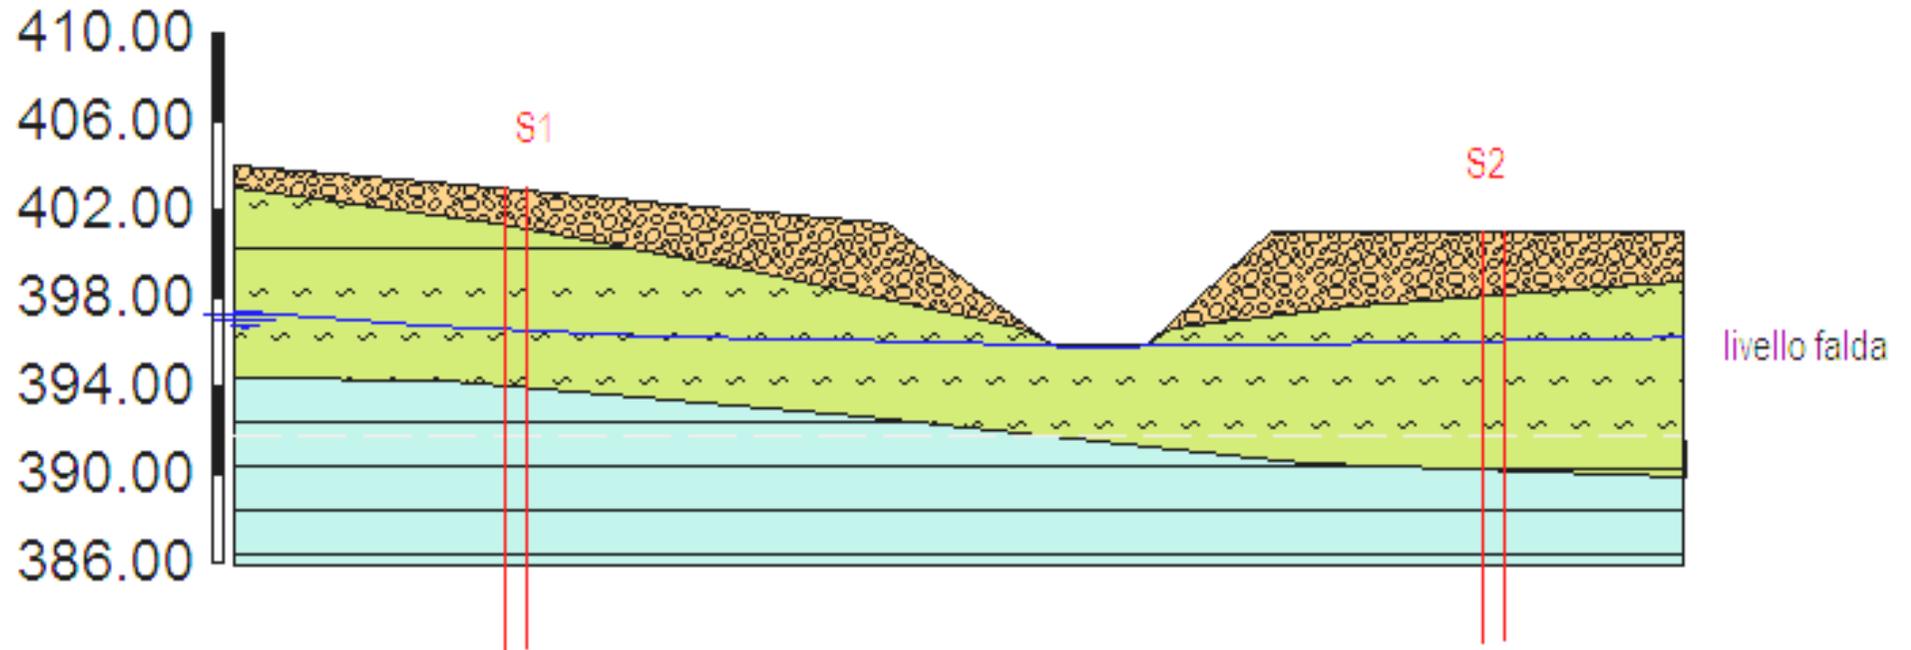
MODELLO GEOLOGICO DEL SOTTOSUOLO

Questi strati con i relativi parametri geotecnici sono riportati nel modello geologico del sottosuolo che mostra una sezione trasversale all'asse del fosso.

terreno di riporto del rilevato stradale $g=1600 \text{ Kg/m}^3$ $gs=1800 \text{ Kg/m}^3$ $Fi=25^\circ$

limo argilloso con livelli sabbiosi $g=2039 \text{ Kg/m}^3$ $gs=2075 \text{ Kg/m}^3$ $Fi=26^\circ$ $c=0.08 \text{ kg/cm}^2$ $cu=0.89 \text{ kg/cm}^2$

limo argilloso azzurro $g=2075 \text{ Kg/m}^3$ $gs=2093 \text{ Kg/m}^3$ $Fi=23^\circ$ $c=0.16 \text{ kg/cm}^2$ $cu=0.85 \text{ kg/cm}^2$
--	---	---

Sulla base delle caratteristiche stratigrafiche e geotecniche ottenute dalle prove di laboratorio, possiamo suddividere il sottosuolo fino alla profondità investigata in tre strati distinti, caratterizzati ognuno, da parametri geotecnici ben definiti.

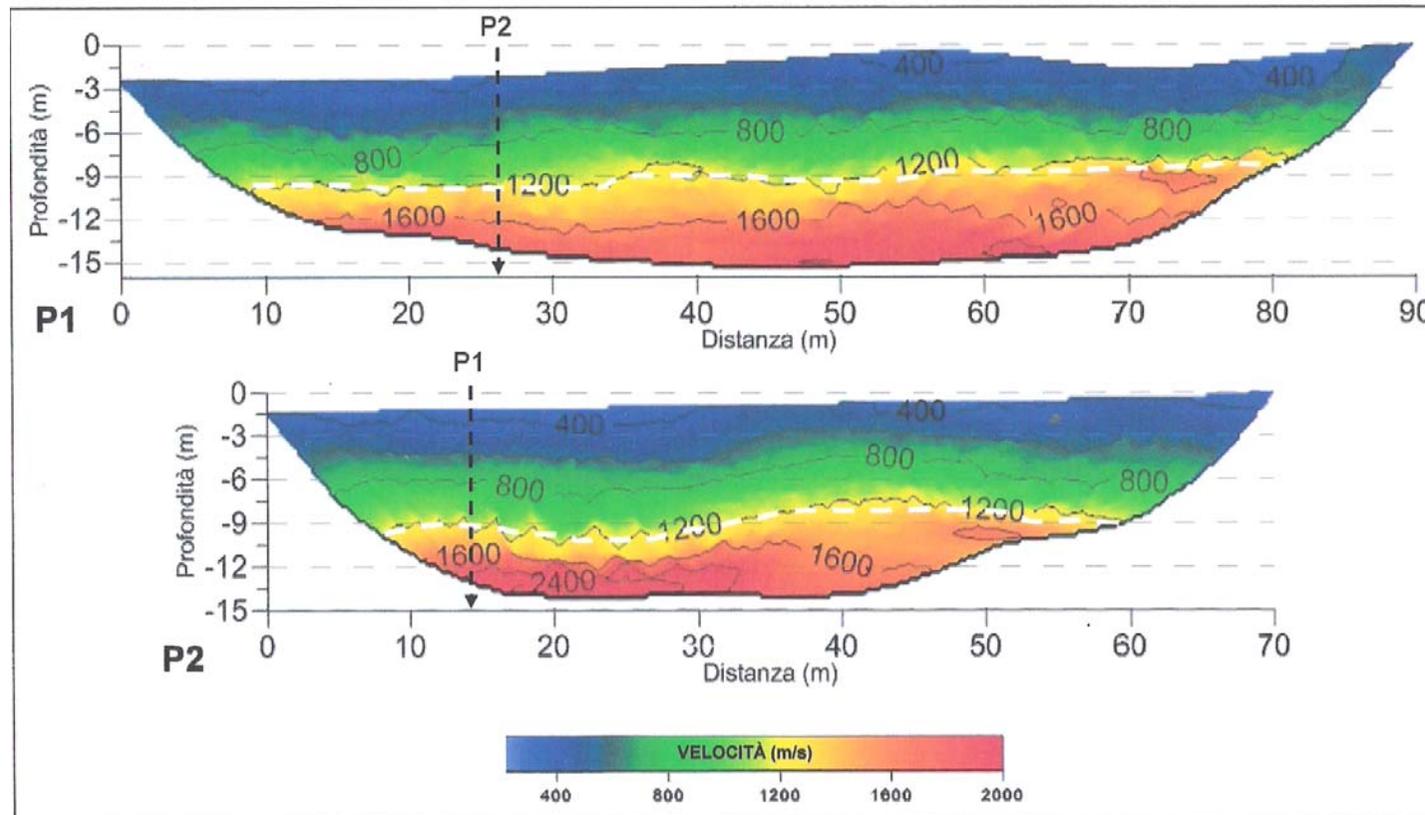
Fig. n. 6

L'esame delle sezioni sismiche ottenute mette in evidenza l'esistenza di un primo sismo strato superficiale dello spessore variabile da 3 a 5 m corrispondente allo strato superficiale areato e poco consolidato. A seguire troviamo un sismo strato intermedio compreso tra i 5 e gli 8-9 m di profondità corrispondente a terreni con un maggiore grado di consolidazione e addensamento che si rinvergono al passaggio tra i limi argillosi avana alterati e i sottostanti limi argillosi grigio azzurri.

Infine a partire dalla profondità di 9-10 metri, a seconda dei punti considerati, ritroviamo il terzo sismo strato caratterizzato da valori di velocità superiori ai 1200 m/s corrispondente ai terreni limo argillosi grigio azzurri inalterati e consolidati.

Mentre di seguito si riportano le sezioni sismo stratigrafiche ottenute lungo i due profili:

In generale entrambi i profili mostrano un aumento graduale della velocità delle onde P con l'aumentare della profondità indice di un graduale miglioramento delle proprietà elastomeccaniche dovuto ad un aumento del grado di addensamento dei granuli con la profondità.

Lungo il profilo P2 è stata eseguita anche una M.A.S.W che ha permesso di misurare una V_{S30} pari a 355 m/s che permette di classificare i terreni esaminati come suoli di categoria C.

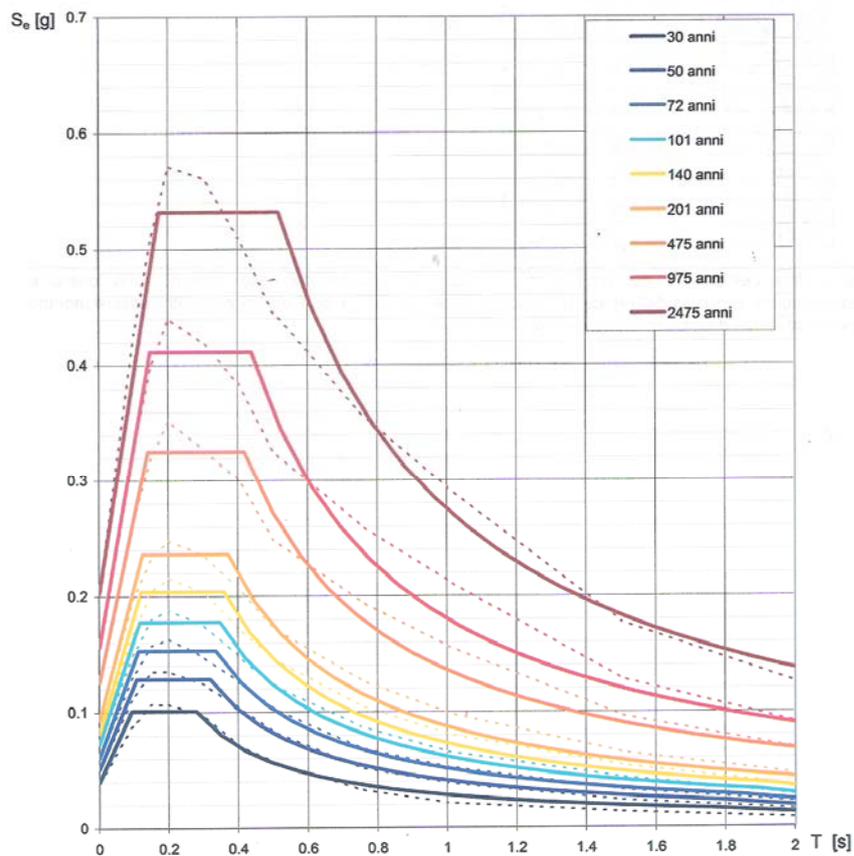
Fig. n.8

Spettri di risposta elastici per i periodi di ritorno T_R di riferimento

NOTA:
Con linea continua si rappresentano gli spettri di Normativa, con linea tratteggiata gli spettri del progetto S1-INGV da cui sono derivati.

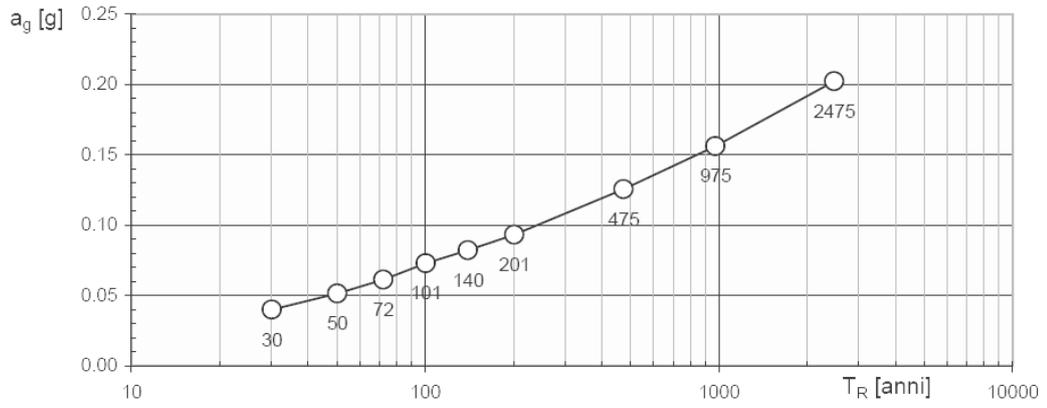
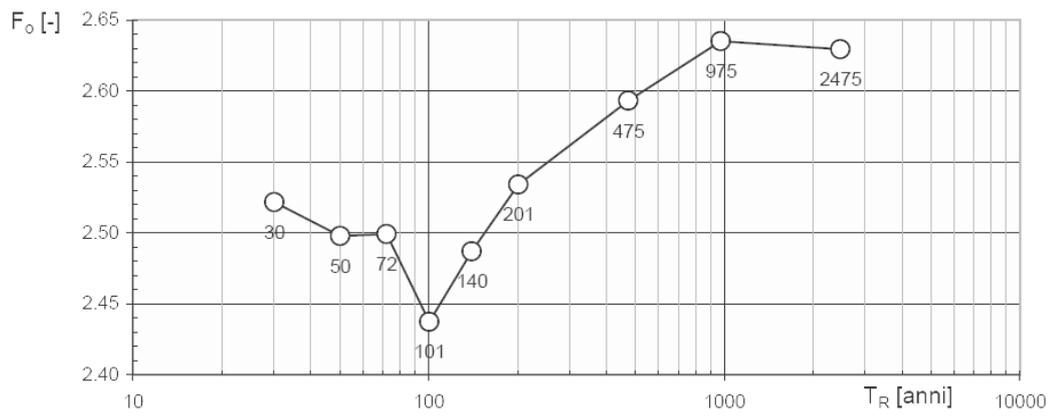
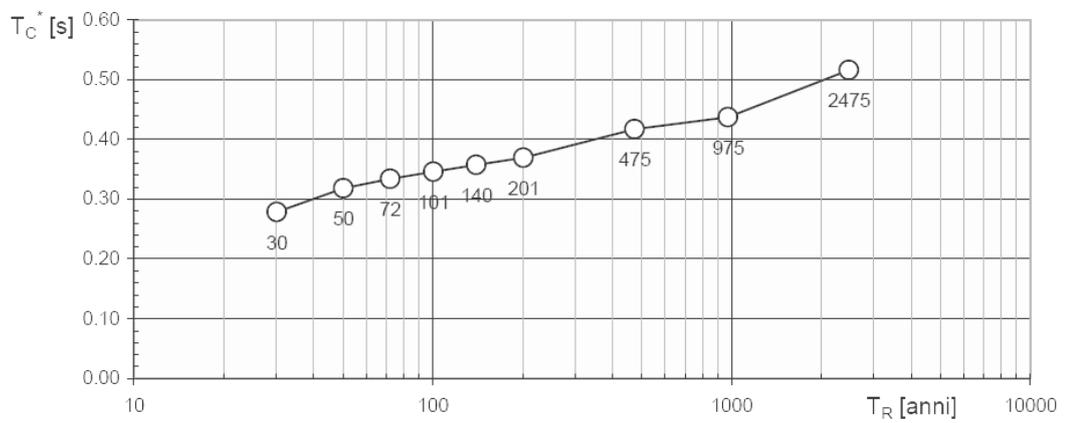
Valori dei parametri a_g , F_o , T_C^* : variabilità col periodo di ritorno T_R

Sulla base delle coordinate geografiche, vengono forniti i dati relativi alle elaborazioni numeriche dei parametri a_g , F_o , T_C^* e le elaborazioni grafiche degli spettri di risposta e della variabilità dei parametri per i diversi periodi di ritorno.

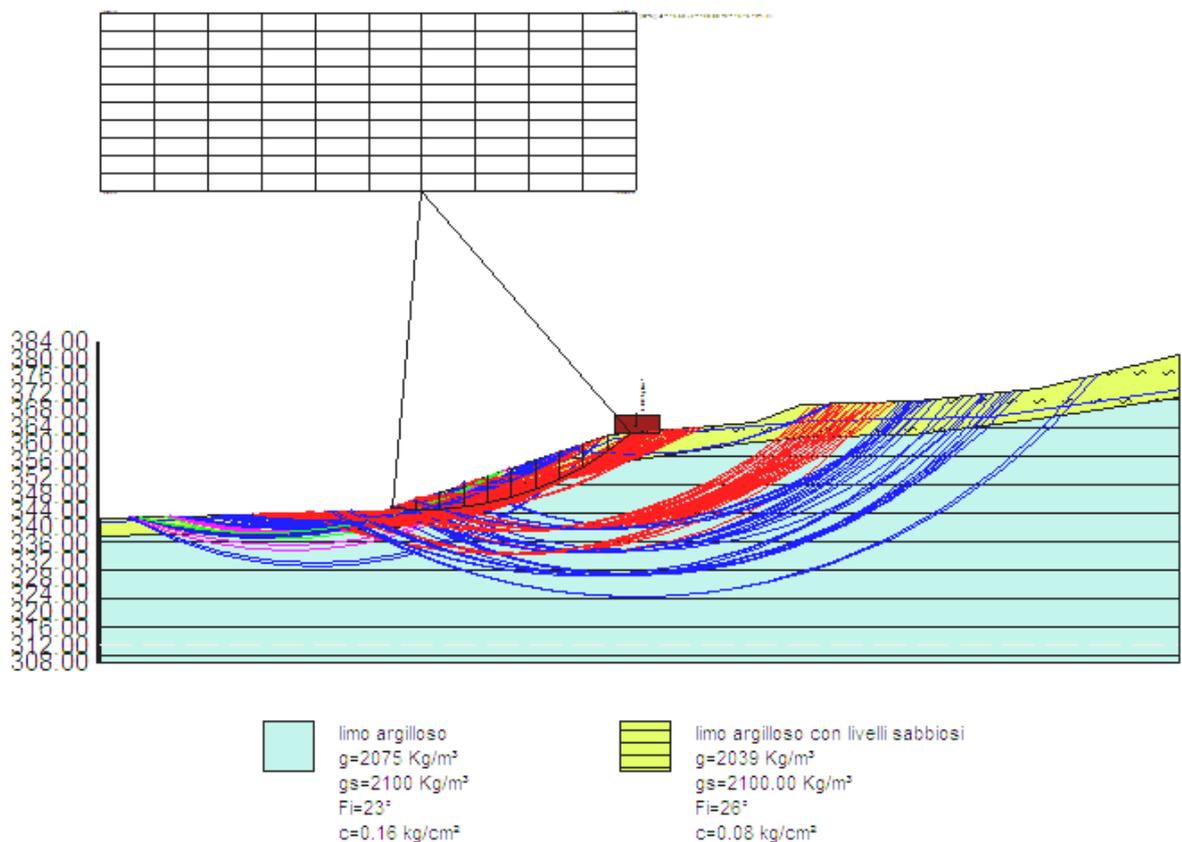
Fig. n. 12

Al fine di valutare la stabilità del sito nello stato di fatto è stata eseguita una verifica di stabilità lungo la sezione A-A' coincidente in linea di massima con l'alveo del fosso.

Nel calcolo è stato considerato in modo approssimato anche il carico rappresentato dal rilevato stradale. La verifica, eseguita con il metodo jambu, ha individuato una superficie critica con un valore minimo di $F_s = 1.21$ che indica un pendio al limite della stabilità fig. n.8.

La realizzazione di fondazioni profonde (pali in cemento armato attestati nei limi argillosi azzurri) e soprattutto la regimazione delle acque lungo l'alveo sono fondamentali per il miglioramento della stabilità del sito.

Tale soluzione consente di trasmettere il carico delle opere in profondità su terreni stabili e con caratteristiche meccaniche migliori evitando di caricare le sponde del fosso in equilibrio precario come risulta dalla verifica di stabilità eseguita e di preservare nel lungo periodo la struttura da una possibile ripresa dell'erosione lungo le sponde.

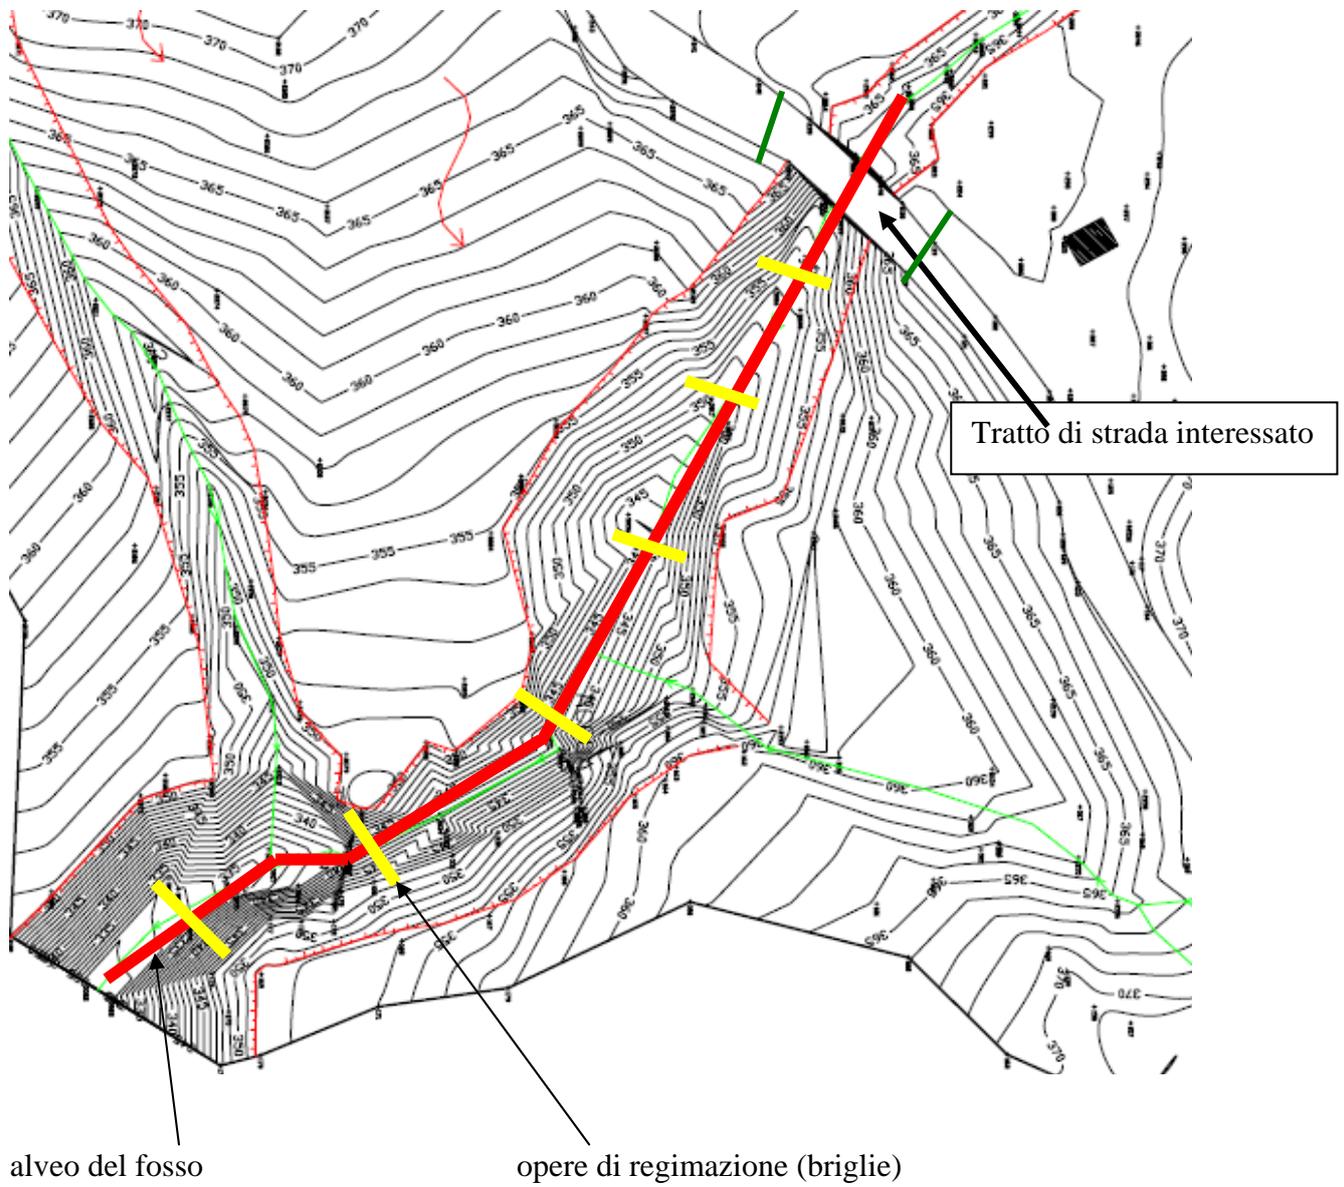
OPERE CONSIGLIATE LUNGO L'ALVEO DEL FOSSO

Pertanto è indispensabile proteggere le opere che si intendono realizzare mettendo in opera, a valle della strada una serie di opere di regimazione (briglie) lungo l'asta del fosso in grado di bloccare l'erosione delle acque di ruscellamento.

È consigliabile estendere tali opere per almeno un centinaio di metri intervenendo nei tratti a maggiore pendenza e nelle zone di confluenza dei fossi secondari. Nell'Allegato n.1 è riportato il tratto del fosso da proteggere e le opere di regimazione consigliate.

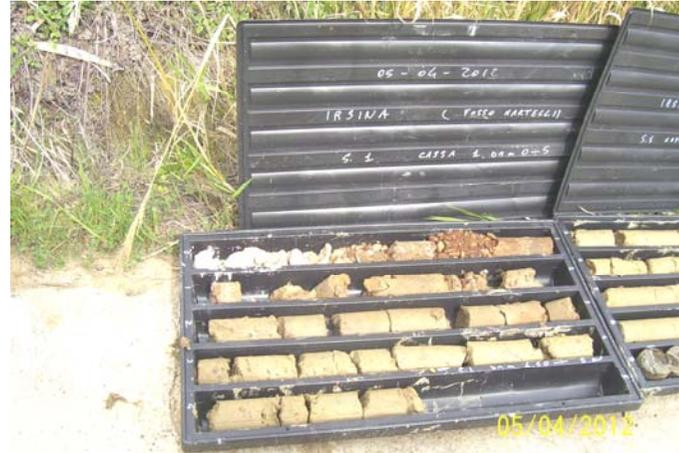
Foto n. 2 cassetta n 1 da 0.0 m a 5.00 m (sondaggio S.1)

Da 0.00 a 2.00 terreno di riporto del rilevato stradale

Da 2.00 a 9.00 limi argillosi avana con livelli sabbiosi rossicci o grigi

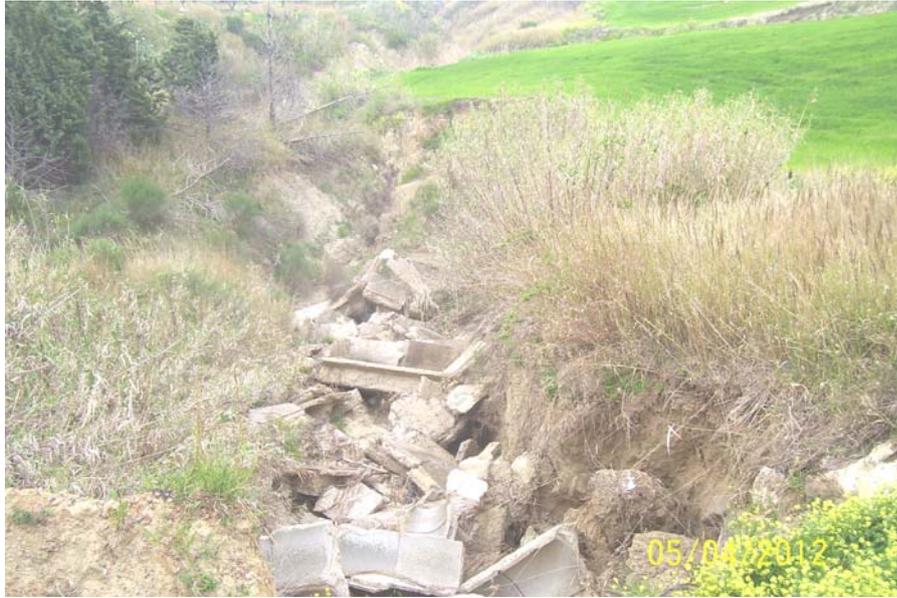
Foto n. 13 Fosso Martelli a valle della strada

Nella foto n. 13 si notano le opere di regimazioni esistenti completamente distrutte dalle acque di ruscellamento con gli associati fenomeni di erosione sia lungo l'alveo del fosso che lungo le sponde per effetto dello scalzamento al piede.
